Transformation de la Ferme du Grand-Cachot, La Chaux-du-Milieu, avril 2007

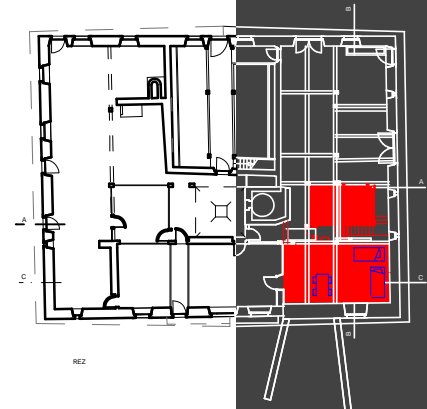
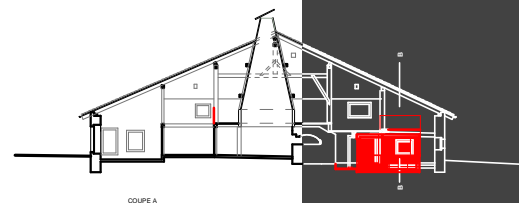
- La création de deux boîtes, clin d'oeil historique de la chambre disparue. Les boîtes s'élèvent sur un ou deux niveaux et sont détachées de la structure existante, elles sont traitées de manière contemporaine. Entre les deux boîtes se trouve l'escalier, et sous ce dernier une salle d'eau. L'aménagement intérieur est à chaque fois différent, boiserie neuchâteloise pour la chambre, bois 3 plis pour la cuisine et les toilettes, mosaïque en pâte de verre bleue pour la salle d'eau.

- Les parties privées se résument à une chambre et à une salle d'eau au rez, une toilette publique se trouve vers le pont de grange. L'utilisation de la cuisine est mixte, elle dessert le tué, la partie réfectoire et la partie privée.
